# Pengaruh Radiasi Matahari terhadap Kondisi Termal Ruang Kelas SMP Negeri 3 Galang

| | <p><b>Abstrak</b></p> <p>Ruang kelas di iklim tropis rentan mengalami ketidaknyamanan termal akibat paparan radiasi matahari yang tinggi. Penelitian ini bertujuan menganalisis kondisi termal ruang kelas SMP Negeri 3 Galang melalui pengukuran lapangan dan penggambaran solar thermal. Pengukuran dilakukan pada pukul 07.30, 10.00, dan 12.00 WITA menggunakan Thermometer Higrometer Digital HTC-2 dan kamera termal. Hasil pengukuran menunjukkan suhu ruang kelas berkisar antara 29°C hingga 32°C dengan kelembaban 72–78%, seluruhnya melampaui zona nyaman SNI 03-6572-2001 sebesar 22,8°C–25,8°C dan kelembaban 40–60%. Citra termal memperlihatkan distribusi suhu permukaan tidak merata dengan selisih mencapai 29,2°C antar titik. Ketidaknyamanan termal disebabkan oleh absennya elemen <i>shading</i>, material bangunan berinsulasi rendah, dan ventilasi yang tidak optimal. Diperlukan intervensi desain berupa <i>sun shading</i>, ventilasi silang, dan penanaman vegetasi untuk menciptakan lingkungan belajar yang kondusif.</p> <p><i>This is an open access article under the <a href="#">CC BY</a> license.</i></p> |

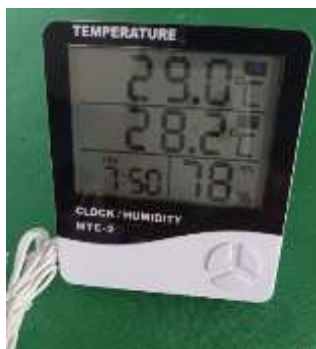
Gambar 1. HTC-2 Thermometer

Pengukuran termal lapangan dilakukan menggunakan perangkat thermal meter yang terdiri dari termohigrometer digital untuk mengukur suhu udara dan kelembaban relatif secara bersamaan. Alat ini dipilih karena memiliki tingkat akurasi yang memadai untuk keperluan penelitian termal bangunan dan mudah dioperasikan di lapangan. Selain alat ukur termal, penelitian ini juga menggunakan Kamera temperatur untuk menentukan orientasi setiap fasad bangunan secara akurat, serta kamera dokumentasi untuk merekam kondisi eksisting bangunan dan ruang kelas. Berikut gambar 1 alat yang digunakan:

Pengukuran suhu dan kelembaban ruang kelas dilakukan menggunakan alat Thermometer Higrometer Digital tipe HTC-2, yaitu alat ukur yang mampu merekam secara bersamaan nilai suhu udara (°C) dan kelembaban relatif (%) di dalam ruangan. Pengukuran dilaksanakan pada tiga waktu yang berbeda, yaitu pukul 07.30, 10.00, dan 12.00, untuk memperoleh gambaran dinamika kondisi termal ruang kelas sepanjang jam aktif pembelajaran.

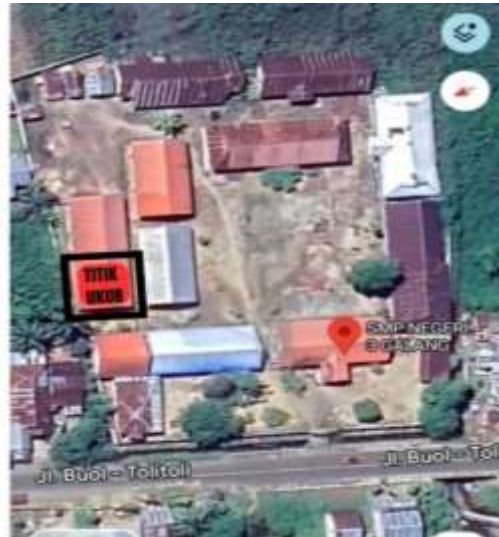
**Gambar 2.** Site plan SMP Negeri 3 Galang Kec. Galang Kabupaten Tolitoli

Lokasi penelitian berada di SMP Negeri 3 Galang, yang terletak di Trans Sulawesi Desa Aung Kec. Galang Kabupaten Tolitoli. Berdasarkan citra satelit yang ditampilkan pada Gambar 1, kompleks sekolah ini terdiri dari beberapa massa bangunan yang tersebar di atas lahan dengan vegetasi di sisi utara dan timur kawasan. Titik ukur pengambilan data termal ditandai secara khusus pada peta dan berada di salah satu ruang kelas di sisi barat kompleks sekolah, yang merupakan bangunan dengan atap berwarna merah/coklat khas bangunan sekolah negeri. Pemilihan ruang kelas ini sebagai titik ukur didasarkan pada pertimbangan bahwa ruangan tersebut merepresentasikan kondisi umum ruang belajar yang digunakan oleh peserta didik secara aktif setiap hari.

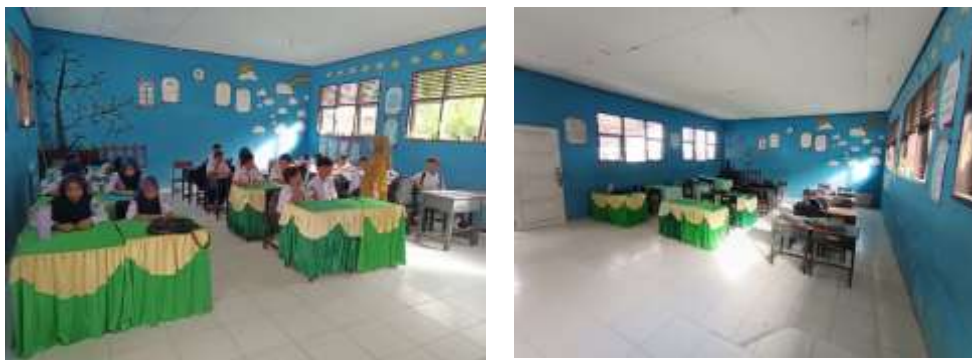
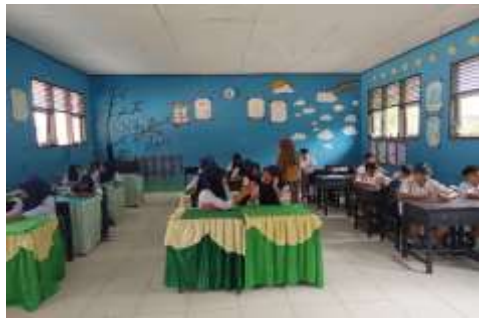
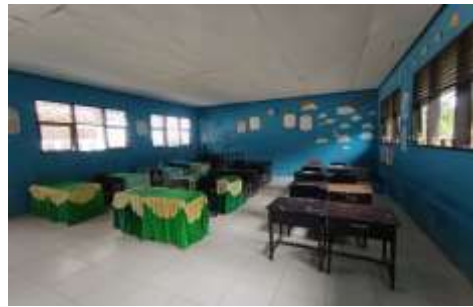
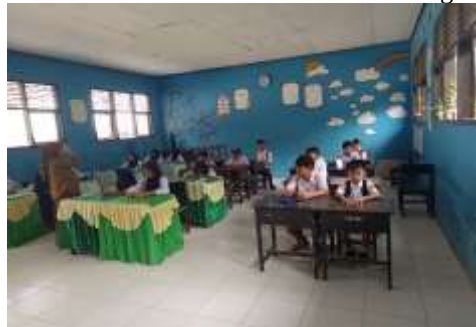
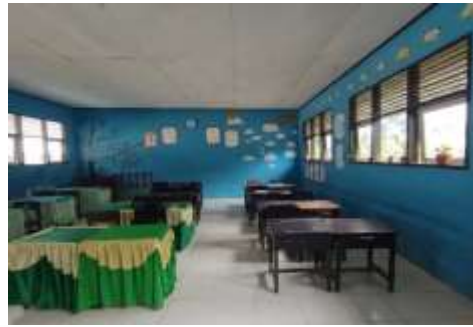
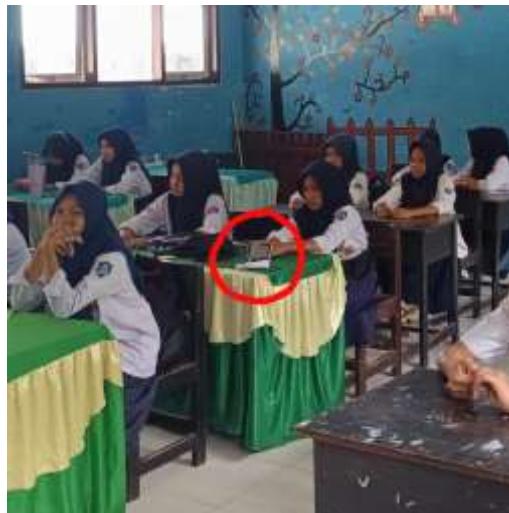
**Gambar 3.** Kondisi ruang kelas dan peletakan Alat ukur termal

Objek penelitian adalah ruang kelas SMP Negeri 3 Galang. Pengamatan dilakukan pada tiga waktu pengukuran, yaitu pukul 07.30, 10.00, dan 12.00 WITA, peletakan alat pengukuran termal diletakkan di atas meja bagian tengah ruang kelas untuk menangkap dinamika perubahan kondisi termal ruang kelas sepanjang hari aktif pembelajaran. Secara umum, ruang kelas memiliki orientasi bangunan dengan bukaan jendela di sisi barat dan timur. Dinding ruang kelas dihiasi berbagai elemen dekoratif edukatif, sementara atap menggunakan material yang bersifat konduktif terhadap panas. Kondisi ini menjadi faktor penting dalam analisis kenyamanan termal, mengingat paparan radiasi matahari langsung dapat meningkatkan suhu permukaan secara signifikan.

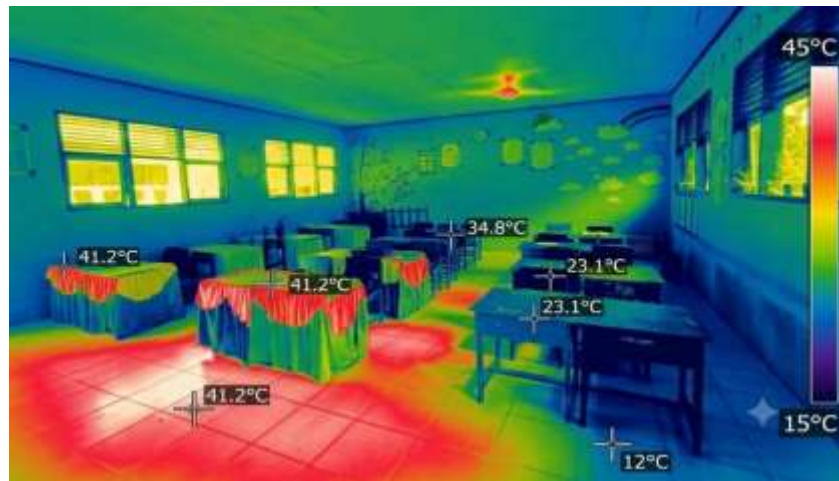
**Gambar 7.** solar thermal pukul 10.00

Memasuki pukul 10.00, panas tidak lagi hanya terkonsentrasi pada lantai, melainkan telah merambat ke permukaan meja belajar sisi kiri yang mencapai 41,2°C melalui mekanisme konduksi dan radiasi balik dari lantai. Area lantai panas pun semakin meluas seiring pergeseran posisi matahari menuju tengah hari. Panas juga mulai terdistribusi ke meja-meja di bagian tengah dan belakang ruangan (34,8°C) melalui konveksi udara, meskipun area tersebut tidak terpapar radiasi langsung. Meski kipas langit-langit terdeteksi beroperasi, keberadaannya belum mampu menurunkan suhu secara signifikan. Sisi kanan ruangan masih relatif lebih sejuk dibanding sisi kiri, namun perbedaannya mulai menyempit dibanding kondisi pagi hari.

4. Analisis citra termal menunjukkan adanya pergeseran dan perluasan zona panas secara dinamis sepanjang hari. Pada pagi hari, panas terkonsentrasi di sisi kiri ruangan melalui jendela sisi timur, kemudian pada siang hari zona panas meluas menjangkau kedua sisi ruangan sekaligus seiring perubahan posisi matahari. Lantai keramik dan permukaan meja belajar menjadi elemen yang paling signifikan dalam menyerap dan meradiasikan panas ke dalam ruang.

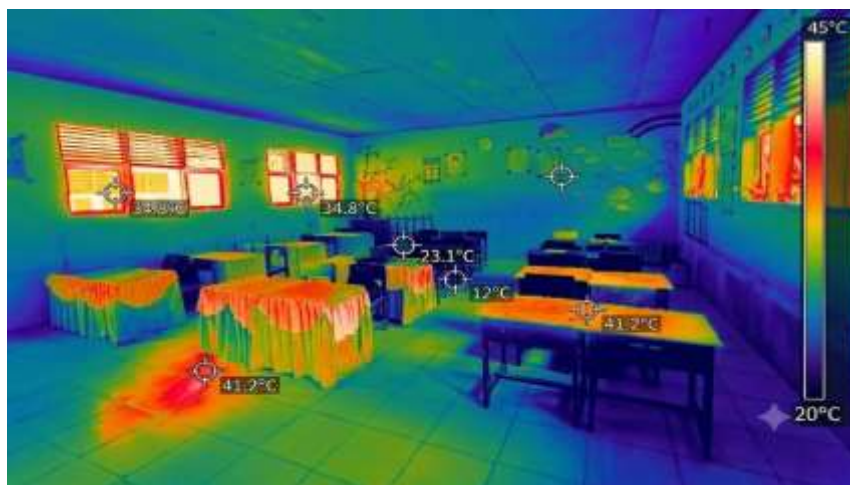
**Gambar 8.** solar thermal pukul 12.00

Pada pukul 12.00, kondisi termal mencapai titik paling kritis. Fenomena paling mencolok adalah bergesernya zona panas ke sisi kanan ruangan, di mana meja yang sebelumnya menjadi titik terdingin kini justru mencatat suhu 41,2°C. Ini terjadi karena perubahan sudut datang matahari yang kini menyinari sisi kanan bangunan. Sementara itu, sisi kiri tetap mempertahankan suhu tinggi akibat akumulasi panas material yang telah berlangsung sejak pagi. Jendela yang semestinya berfungsi sebagai elemen ventilasi kini justru berbalik menjadi sumber radiasi panas

tambahan bagi ruang kelas. Suhu udara ruangan secara keseluruhan telah mencapai 32°C, jauh melampaui ambang batas kenyamanan termal, dan hampir seluruh permukaan elemen ruang berada di atas zona nyaman.

Secara keseluruhan, ketiga waktu pengukuran memperlihatkan pola yang berkesinambungan: panas berakumulasi secara progresif, zona panas bergeser dan meluas dari sisi kiri ke seluruh ruangan, dan tidak ada mekanisme disipasi panas yang memadai. Kondisi ini secara kuat mendukung perlunya intervensi desain arsitektur yang menyeluruh, meliputi pemasangan shading device pada jendela di kedua sisi bangunan, peningkatan sistem ventilasi silang, serta penggunaan material bangunan dengan nilai insulasi termal yang lebih tinggi.
