ANALISIS KUALITAS SUARA PADA RUANG DENGAN PLAFOND BERBENTUK KUBAH (STUDI KASUS: AULA LANTAI 3 UNIVERSITAS ICHSAN GORONTALO)

S. Haisah
Universitas Ichsan Gorontalo
haisah79@gmail.com

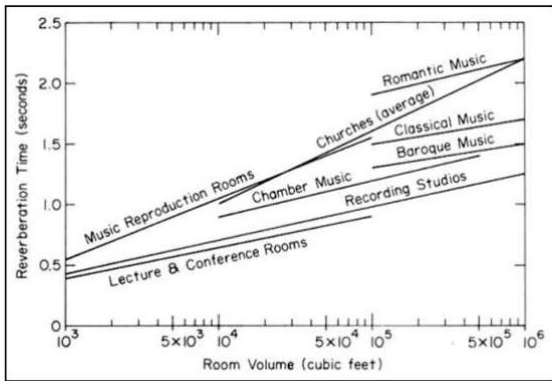
Waktu dengung (*Reverberation time, TR*) adalah waktu yang diperlukan oleh bunyi untuk berkurang 60dB, dihitung dalam detik (dtk) (lihat gambar 15). Setiap ruangan membutuhkan waktu dengung berbeda-beda tergantung dari

Gambar 3. Waktu dengung yang ideal sesuai fungsinya
Sumber: (Doelle, 1990)

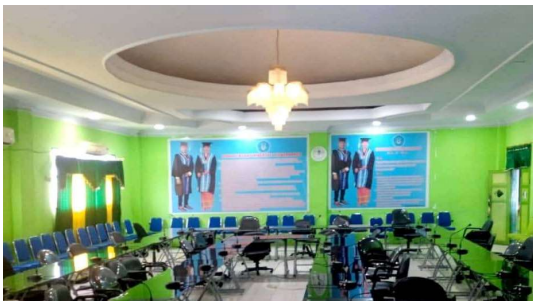
Gambar 4. Tampilan bentuk plafond Aula Lantai 3, Universitas Ihsan Gorontalo

Penelitian ini mengambil studi kasus Ruang Aulah Lantai 3 pada Gedung Universitas Ichsan Gorontalo, dimana ruangan ini merupakan ruang pertemuan dengan elevasi lantai untuk audiens berbentuk datar tanpa ada permainan trap. Ruangan ini juga didesain dengan bentuk plafond dengan variasi perbedaan ketinggian serta penggunaan kubah di bagian tengah, yang dapat dilihat pada gambar 2. Penggunaan bentuk kubah pada plafon menyebabkan permukaan langit-langit ruangan sebagai bidang pemantul berbentuk cekung yang bersifat memusatkan suara menyebabkan adanya pemantulan suara yang berfokus pada titik yang sama sehingga menghasilkan suara yang keras dan tidak nyaman pada titik tertentu.

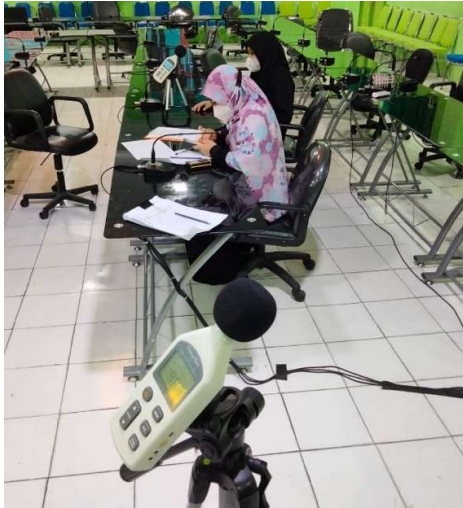
Gambar 7. Proses pengambilan data
Sumber: (Haisah, 2022)
