ANALISIS TINGKAT KEKUMUHAN KAWASAN PERUMAHAN DAN PERMUKIMAN KUMUH DI DESA PILOLIYANGA KABUPATEN BOALEMO KOTA GORONTALO

Faridah¹, Suleman Rauf²

Universitas Ichsan Gorontalo^{1,2}

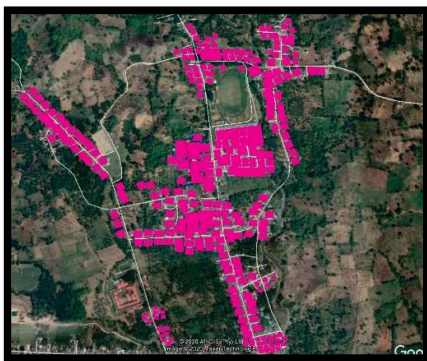
Gambar 2. Peta Kepadatan Bangunan Desa Piloliyanga

No	Kawasa n	Jumlah Banguna n (Unit)	LuasAre a (ha)	Kepadata n (Unit/ha)
1.	Dusun 1	132	7,5	17,6
2.	Dusun 2	138	8	17,25
3.	Dusun 3	260	29	8.10
4.	Dusun 4	185	11	16,8
5.	Dusun 5	110	8	13,75

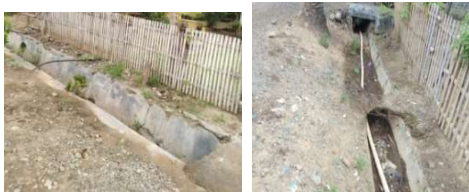
Gambar 4. Kondisi Drainase

Kualitas konstruksi drainase buruk, karena berupa galian tanah tanpa material pelapis atau penutup maupun karena telah terjadi kerusakan.

Pada beberapa kawasan terdapat kondisi berupa galian tanah tanpa material pelapis dan terdapat konstruksi drainase yang rusak dan kotor dipenuhi oleh sampah. Kualitas konstruksi drainase buruk berupa konstruksi drainase yang rusak dan belum diperbaiki, penutup drainase tertutup yang tidak lengkap dan rusak yang belum diperbaiki.

- a) Peningkatan sistem dan jaringan drainase kawasan yang berjenjang untuk meminimalisir potensi genangan
 - b) Peningkatan tingkat pelayanan dan ketersediaan jaringan drainase

- c) Perbaikan jaringan drainase lingkungan
 - d) Pembangunan baru jaringan drainase lingkungan sesuai kaidah dan standar teknis
 - e) Konektifitas sistem jaringan drainase yang berjenjang

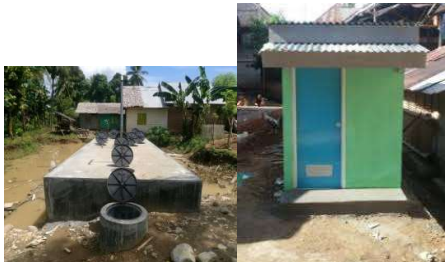
Gambar 5. –Kondisi pengelolaan limbah dan Mck Umum

Pada permukiman biasa yang berada di daratan sudah cukup baik dan setiap rumah telah memiliki kloset yang terhubung ke septic tank pada masing-masing rumah dan pada bangunan yang belum memiliki WC telah dibangun WC umum pada beberapa tempat.

Pada kawasan yang permukimannya berada di atas air mereka tidak memiliki septic tank dan kloset yang mereka miliki termasuk dalam WC.

6. **Jamban/mck**
 - a) Pemisahan saluran limbah dengan saluran drainase
 - b) Peningkatan tingkat pelayanan dan ketersediaan sarana pengelolaan air limbah

- c) Pembangunan sarana pengelolaan air limbah secara komunal dalam skala lingkungan
7. Proteksi Kebakaran
Perlu adanya peningkatan dan penyediaan system proteksi kebakaran dalam upaya mencegah terjadinya kebakaran.

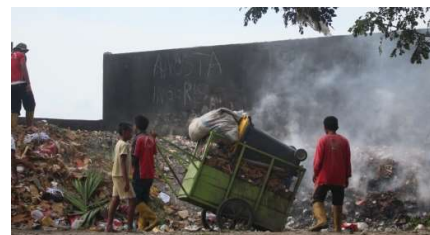
Gambar 6. –tempat pengelolaan sampah

- Pewadahan dan pemilahan domestik, menurut observasi lapangan penulis dan hasil wawancara tidak adanya pewadahan dan pemilahan persampahan. Sampah rumah tangga pada masing-masing rumah ada yang di bakar dan ada juga masyarakat yang membuang sampah sembarangan dan langsung dibuang ke laut.
- Pengumpulan lingkungan, belum tersedia tempat pengumpulan sampah lingkungan dan masing-masing masyarakat membuang sampahnya sendiri.
- Pengangkutan lingkungan, sudah tersedia pengangkutan sampah skala lingkungan dengan menggunakan truk sampah tapi truk sampah hanya diparkirkan dan masyarakat yang datang membuang sampah di truk sampah lalu diangkat dan dibuang pada TPA.
- Pengolahan lingkungan, belum tersedia pengelolaan sampah skala lingkungan.

3. **Pengelolaan Sampah**
 - a) Peniadaan sampah skala lingkungan dengan pembakaran tanpa asap
 - b) Peningkatan tingkat layanan pengangkutan sampah ketempat pengolahan sampah

- c) Pencegahan pembuangan sampah kesaluran drainase
 - d) Peningkatan tingkat pelayanan dan ketersediaan sarana pengolahan sampah
4. **Drainase Lingkungan**
